# 仁愛國小學生通學危險路段調查表

一、學校名稱：南投縣仁愛國民小學

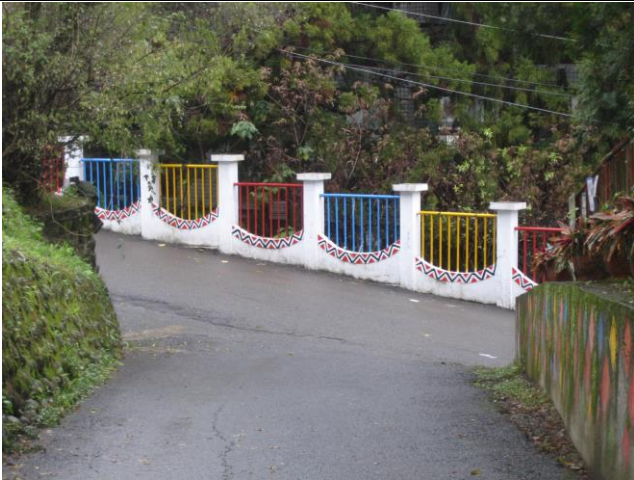
| <p>地點：校門口出門路段<br/>說明：交叉口含下坡，車多危險。</p> | <p>地點：校園通往聯外道路轉彎處(山農巷)<br/>說明：轉角處，視角阻礙，容易發生危險</p> |

1. 增設雙面鏡，讓三方均可看見對方路口。
2. 增設雙面鏡，讓雙方均可看見對方路口。
3. 增設紅綠燈、行人斑馬線。
4. 增設道路雙邊白實線，釐清行人路線與車輛行駛路線。

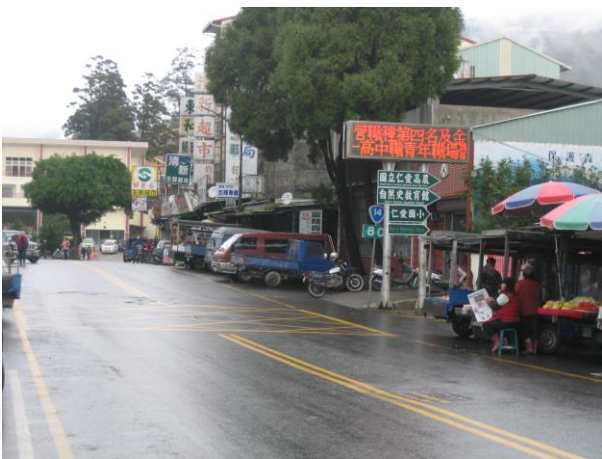
| <p>地點：聯外道路交叉口(仁和路)<br/>說明：觀光區交叉口，車多、車速快。</p> | <p>地點：校園通往聯外道路(山農巷)<br/>說明：路面小，會車擁擠，占用行人路線</p> |
